Base Nautique de Toulon

Incident de Mer

Date, heure de l'incident : 15h30 le 16/04/2025

Lieu de l'incident (le plus précis possible, y compris si en mer) : Nors Est de l'anse de Balaguier

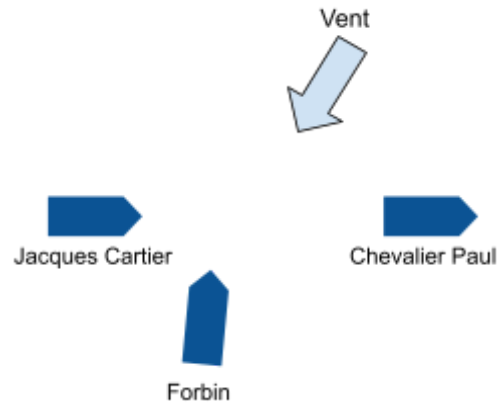
Contexte: vent sud est, je remonte au près serré tribord amures. Evariste au travers bâbord amures.(à gauche sur le schéma).

Abordage: la vigie m' annonce le premier loup, qui passe sur notre route normalement. La gv me réduisait le champ de vision (sachant l' allure à laquelle on était). La vigie annonce un 2eme loup, que je vois au même moment, mais trop tard pour virer. On était à 10-15m, si je m'écartais du vent je leur rentrais dedans et eux ne pouvaient que serrer plus. Dep je suis resté en serrant au max. Sinon j' allais balayer tout leur bord. (Ce qui aurait sans doute fait plus de dégâts..)

Figure 1: Schéma réalisé pour illustrer l'action, un instant avant l'impact

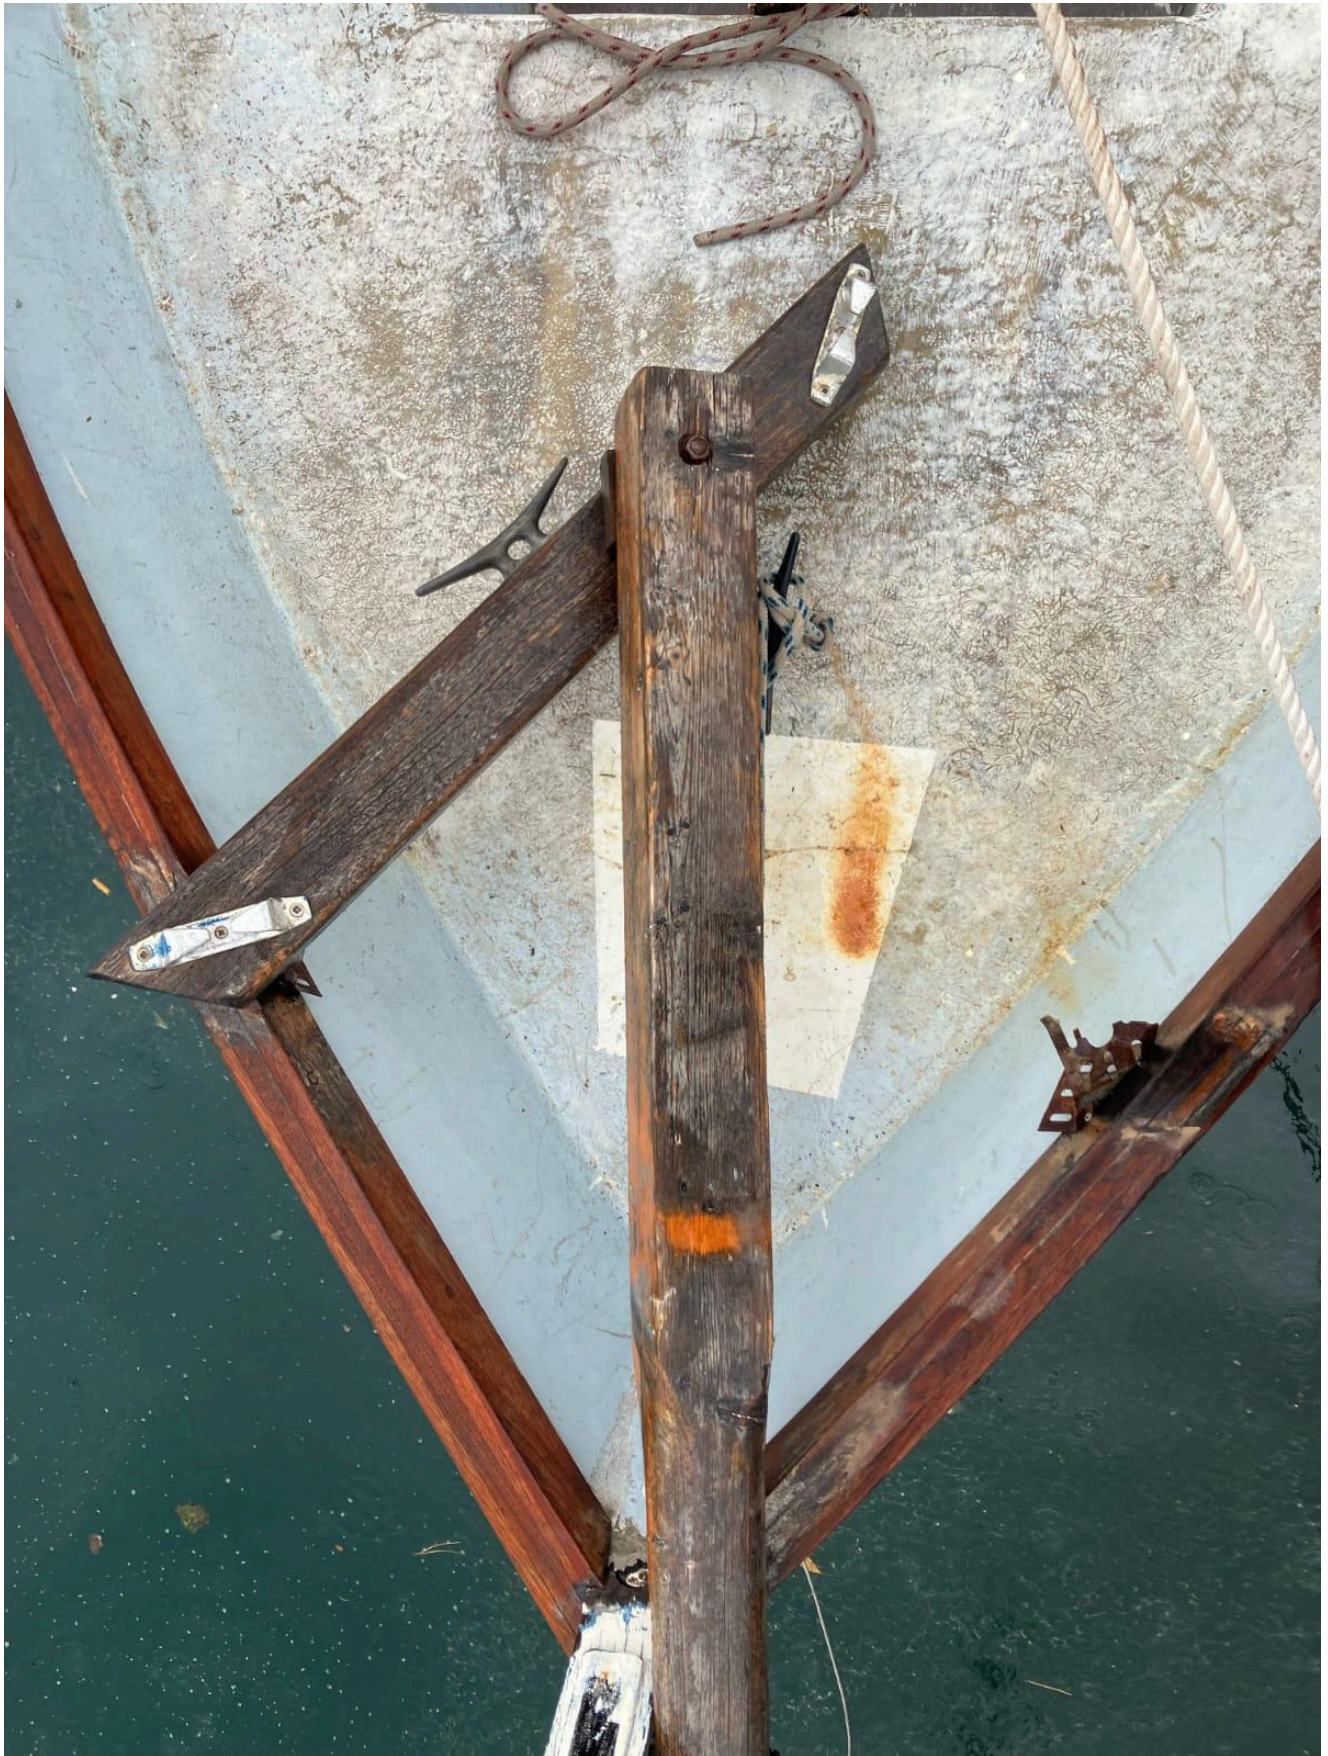
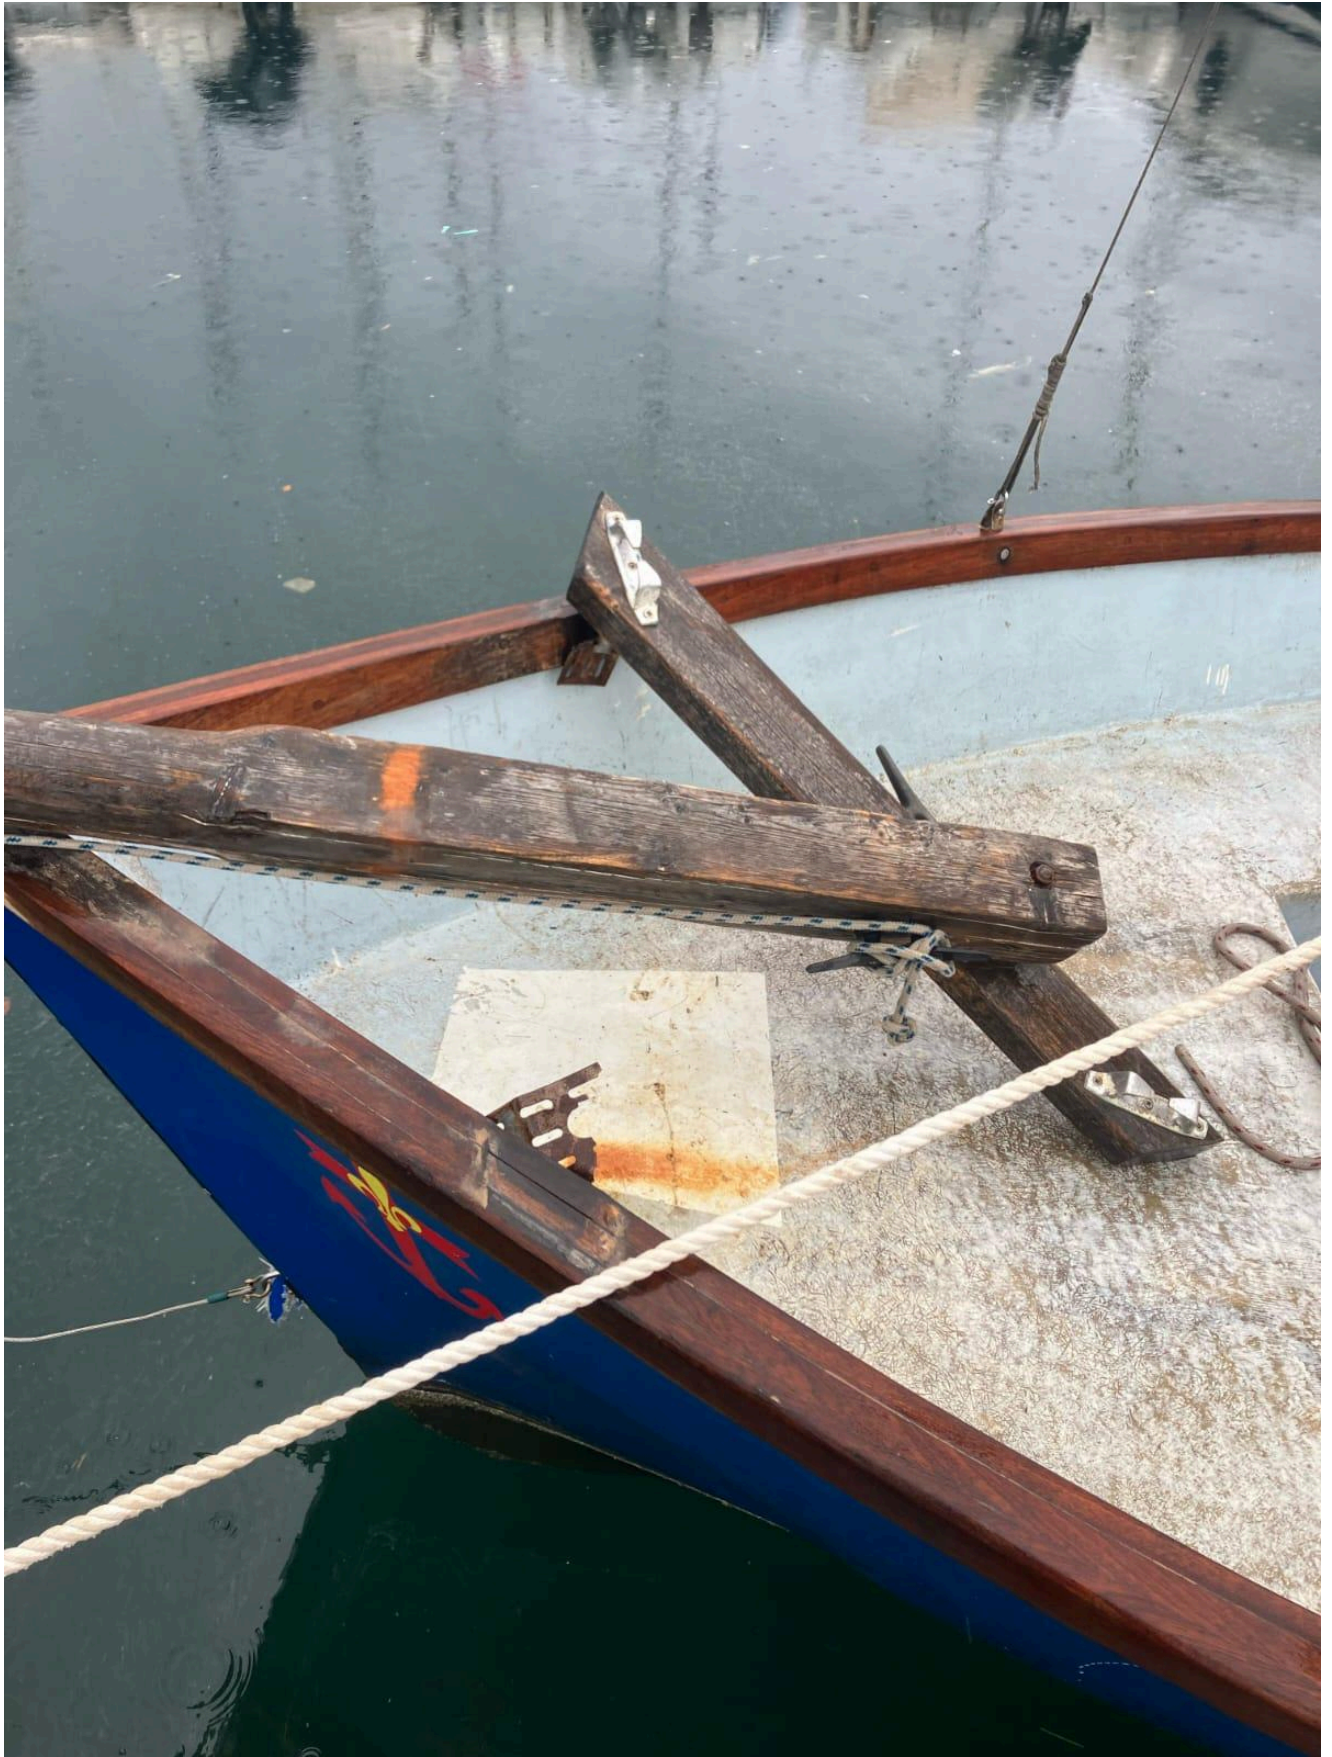
Photos des dégâts subis par le Jacques Cartier:

Un trou apparaît 10cm en dessous de la ligne de bastingage chez un des Loup (le Forban) dont le haubans avant babord de misaine est cassé. Le bout dehors est enfoncé chez le Jacques Cartier

On naviguait avec le vent de travers, j'étais à la barre et j'avais deux vigies, je ne voyais rien à tribord à cause des voiles. Mes vigies n'ont pas vus l'épaulard, quand ils l'ont aperçus il était à environ cinq mètres, on a pas eu le temps de virer, on a percuté son bâbord avec notre proue qui s'est cassée.

Nous demandons d'affaler le foc chez Jacques Cartier et la misaine chez l'autre et demandons un rattachement du haubans si possible.

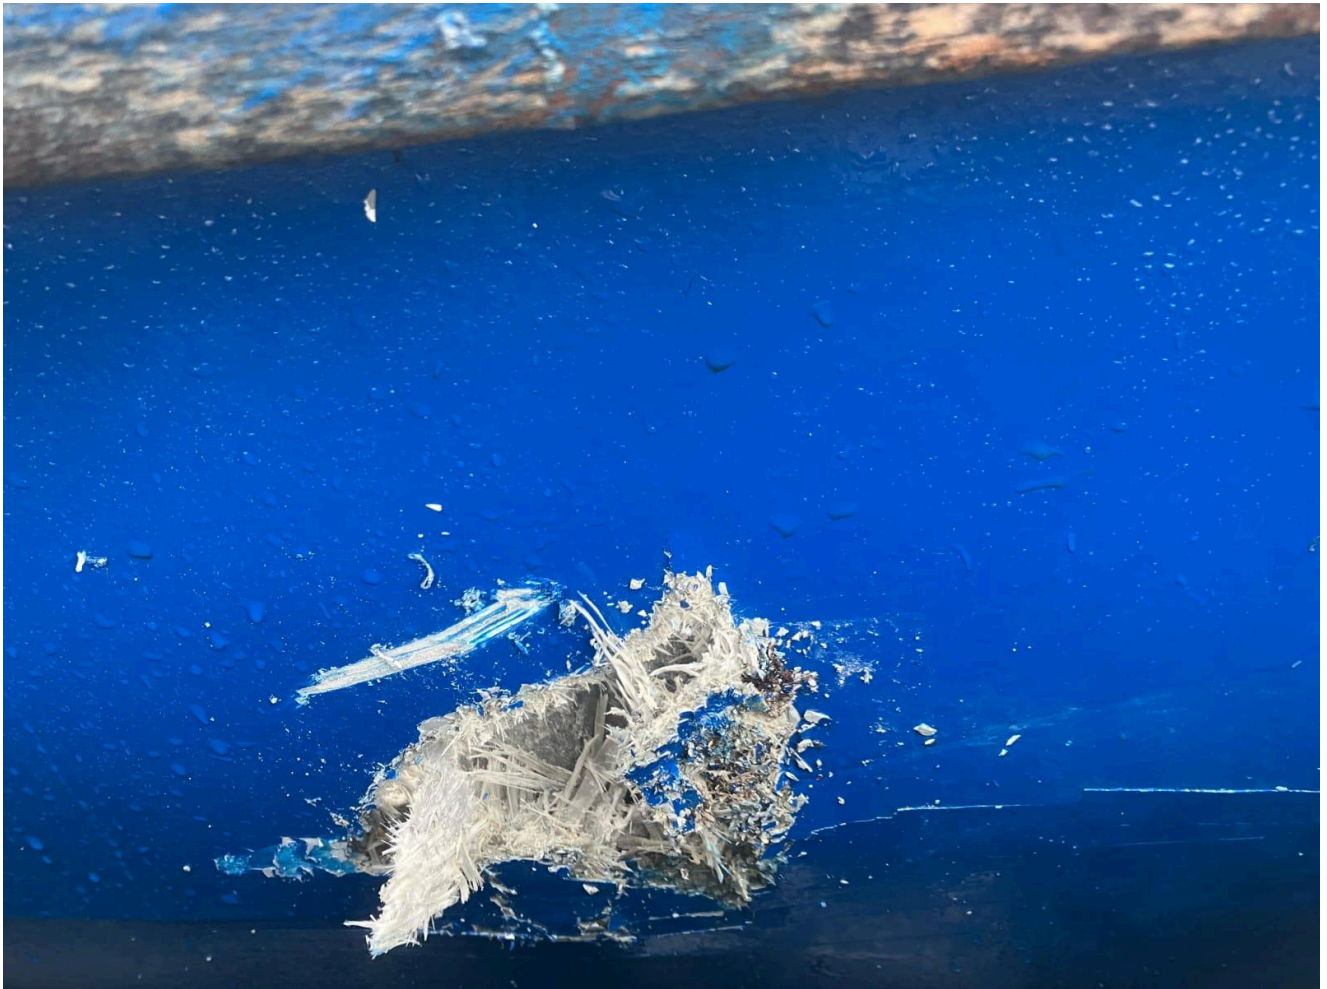
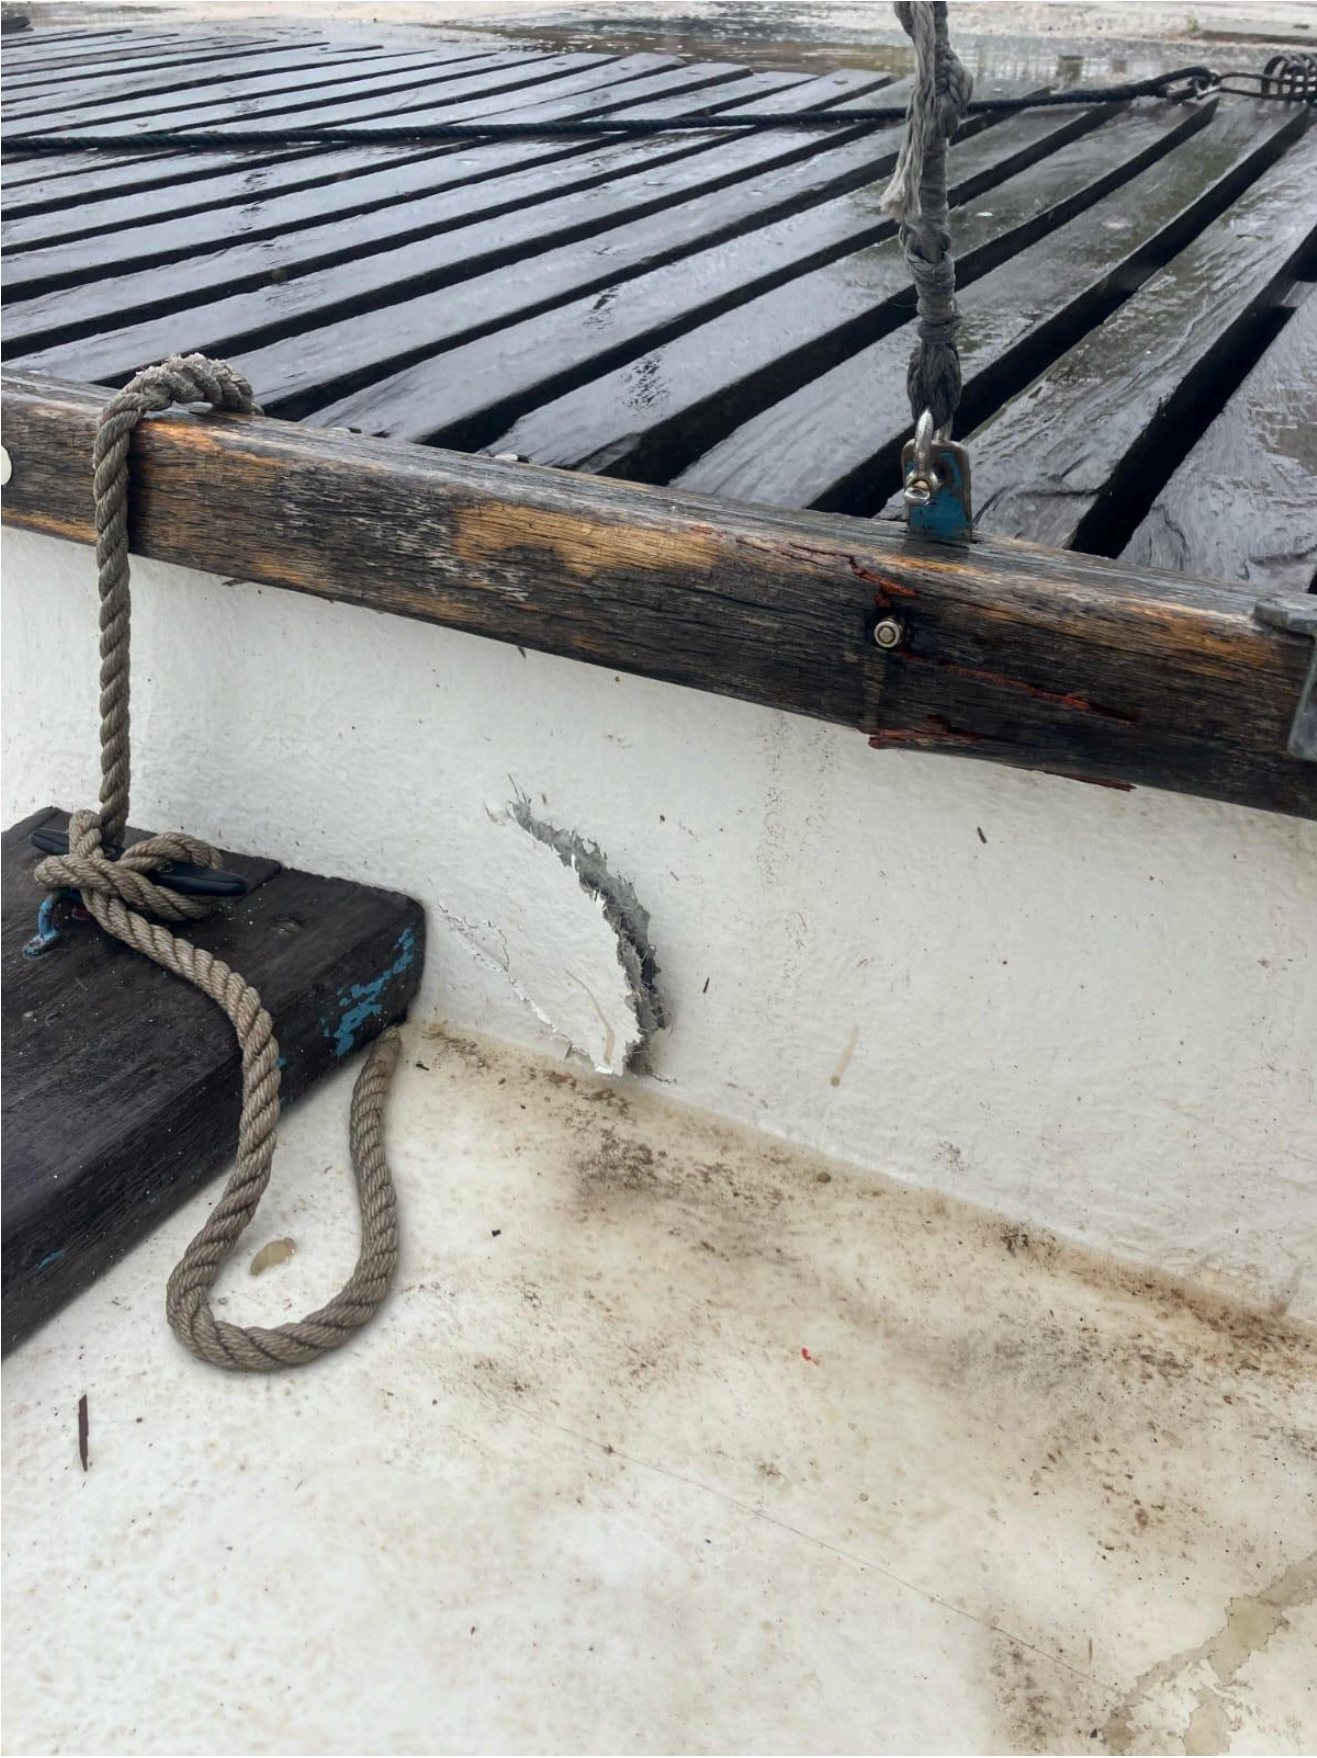
Photos des dégâts subis par le Forbin:

Le haubans du Forban attaché à nouveau, le mat penchant trop avec un trou dans la coque et le Jacques Cartier étant beaucoup moins navigable sans foc; de plus, étant en fin de séjour de navigation à 16h nous préférons rentrer au port pour éviter le suraccident.
